Modalità di diagnosi

Modalità di trattamento

SoproLife Caries Classification

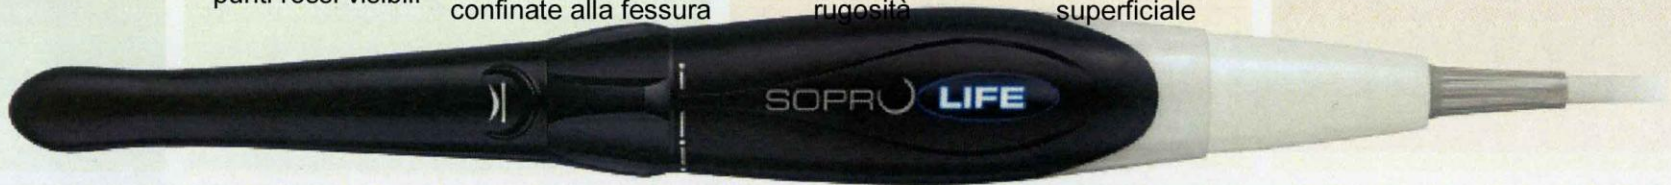
SOPROLIFE
Classificazione

Nessun cambiamento visibile nello smalto	Sottile bagliore rosso nel sistema di solchi e fessure, senza punti rossi visibili	Oltre ai riflessi rossi nei solchi, sono visibili pendenze di macchie rosso scure confinate alla fessura	Aree estese di colore rosso scuro confinate nelle fessure; possibile inizio di lieve rugosità	Aree rosso scure o arancioni più ampie delle fessure presenza di rugosità superficiale	Evidenti aperture con dentina visibile	Larghe aree con dentina visibile
